RICERCA DEL PUNTO D'URTO NEGLI INVESTIMENTI PEDONALI

STUDIO MONFREDA - II
Workshop - 05/12/2013

RELATORE:
Ing Giuseppe Monfreda

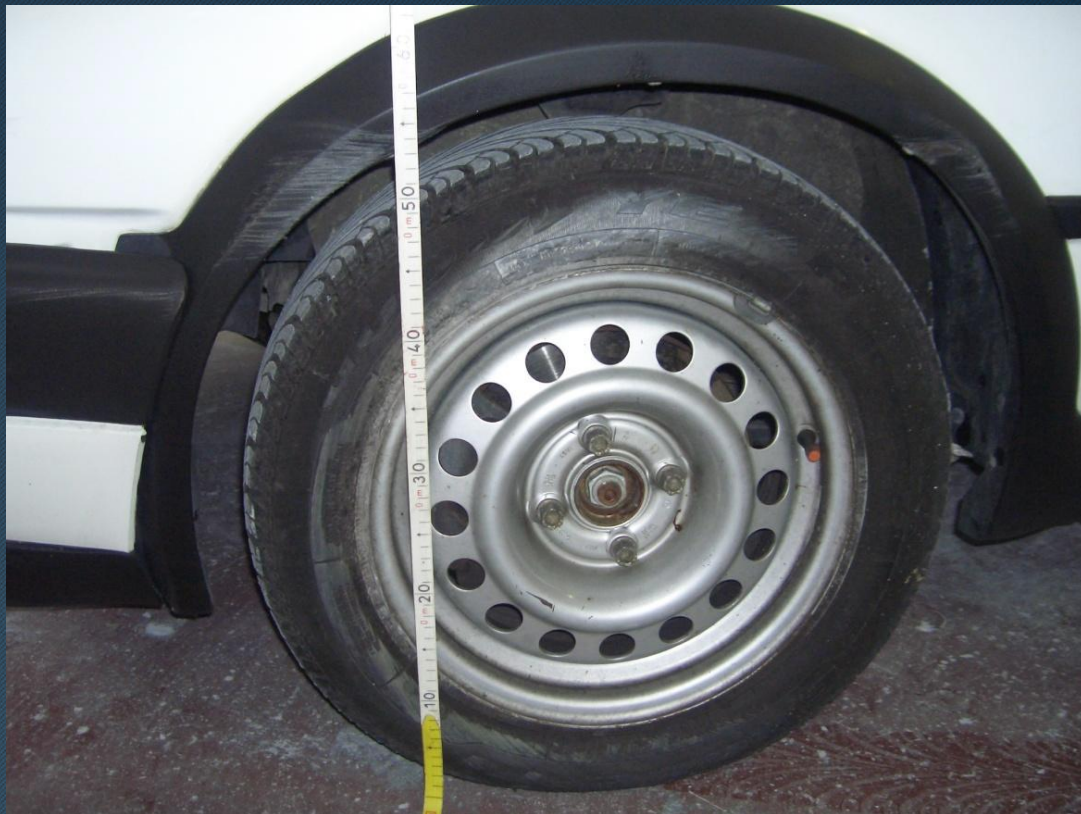
ANALISI DEFORMAZIONI VEICOLO

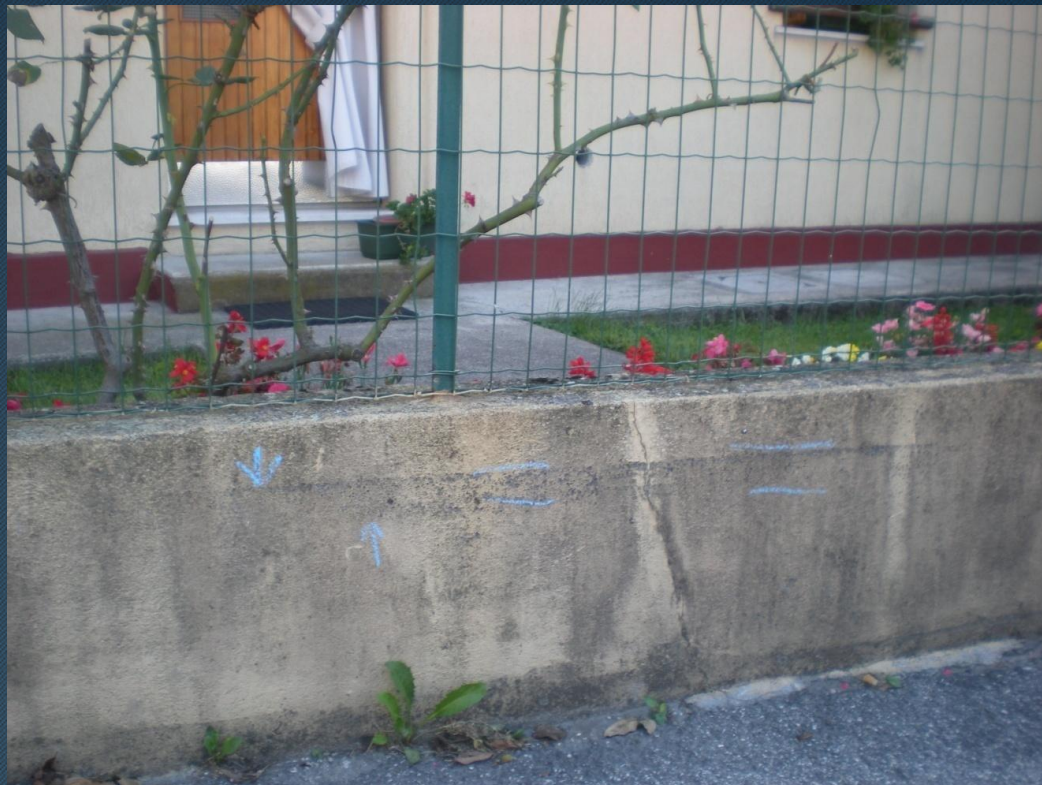
COMPATTIBILITÀ, DANNI VEICOLO E ARREDI

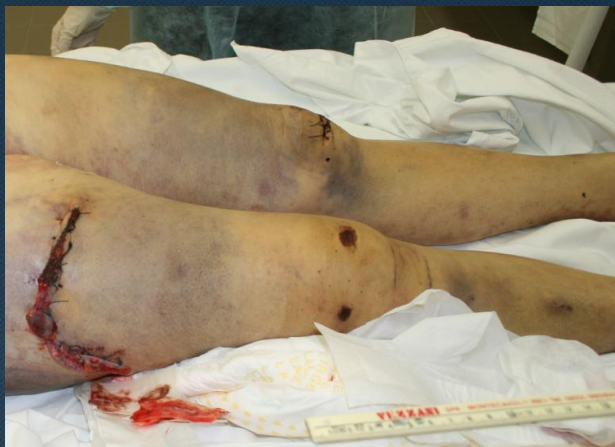
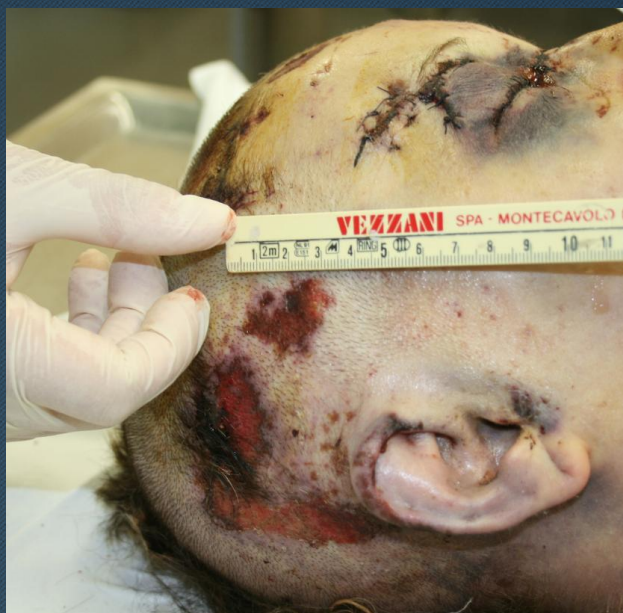
LESIONI PEDONE

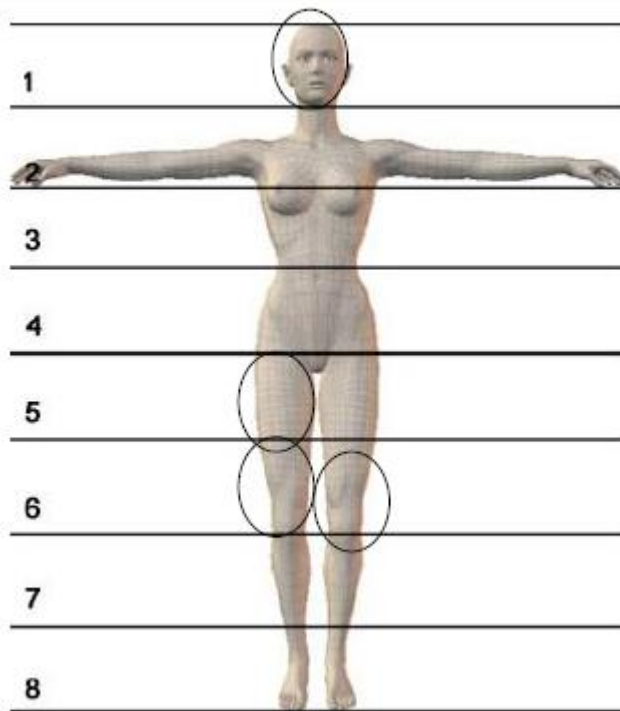
LESIONI PEDONE

Nello schema qui sotto riportiamo l'ubicazione delle lesioni.

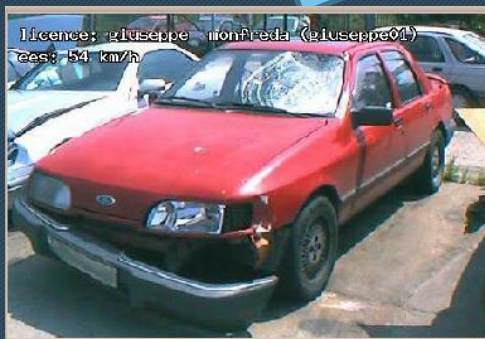
DETERMINAZIONE DELLA VELOCITÀ DI INVESTIMENTO

licenze: giuseppe monfreda (giuseppe01)
vel: 54 km/h

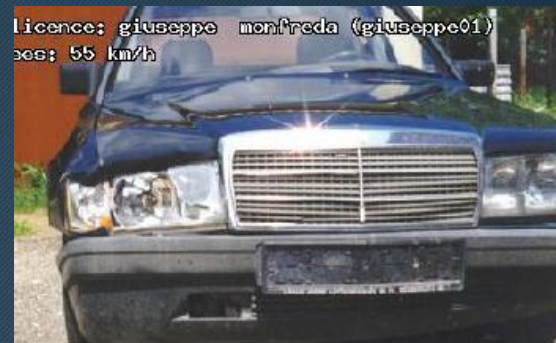
licenze: giuseppe monfreda (giuseppe01)
vel: 55 km/h

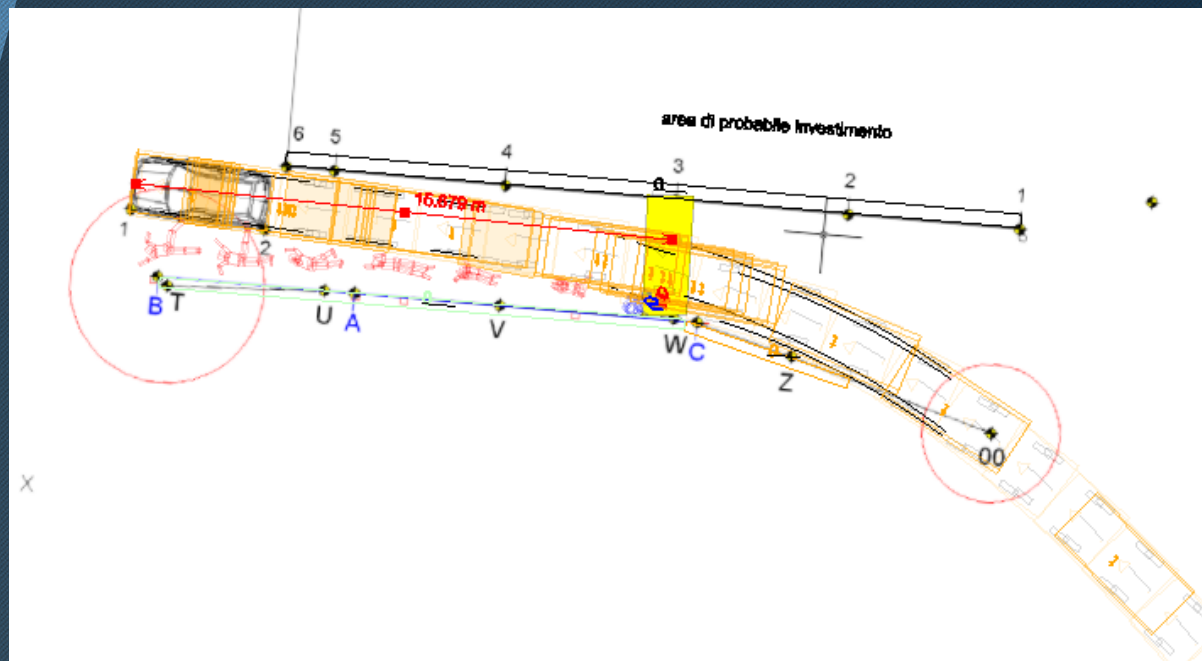
UBICAZIONE SULLA SCENA DEL SINISTRO

RICOSTRUZIONE
MECCANICA
DELL'AREA DI
INVESTIMENTO

Xxx perdeva il controllo del veicolo, forse per l'eccessiva velocità in rapporto allo stato dei luoghi, collideva con il muretto di recinzione dell'abitazione di via Val Fella 3 ed immediatamente dopo investiva la yyy che stava percorrendo a piedi, in compagnia della figlia. Al momento dell'investimento la Pedone si trovava ferma sul margine sinistro della carreggiata,

Lo scrivente ravvisa quale unica condotta colposa quella del xxx che non possedeva una velocità commisurata con lo stato dei luoghi tale da non evitare l'investimento e da perdere il controllo del veicolo (art 141 commi 2° e 3°) Tutte queste violazioni sono in unico nesso di causa con il verificarsi dell'evento delittuoso.
