1
STUDIO MONFREDA - II
Workshop - 05/12/2013

**IMPORTANZA
DELL'ARREDO
STRADALE,
COPERTURA, PUNTI
DI VISTA.
ING. CIROI FILIPPO**

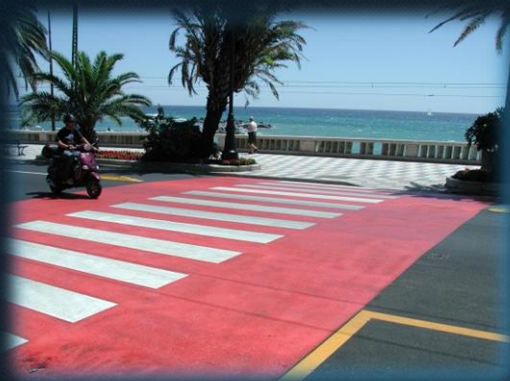
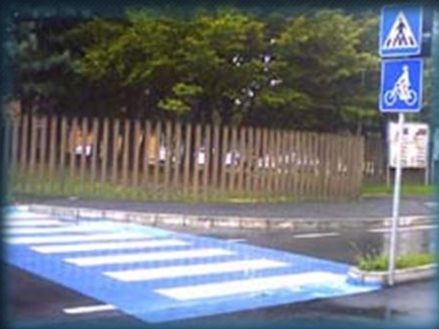
ULTIMAMENTE SONO APPARSI SUL TERRITORIO NAZIONALE DA NORD A SUD DELLE COLORAZIONI VARIEGATE COME SFONDO AI PASSAGGI PEDONALI. SONO REGOLARI QUESTE COLORAZIONI? SONO EFFICACI?

COME VIENE REALIZZATA LA COLORAZIONE?

**VERNICE, RESINA, CONGLOMERATI BITUMINOSI COLORATI,
CONGLOMERATI BITUMINOSI CON FRAMMENTI DI SPECCHIO
CONGLOMERATI BITUMINOSI FOTOCATALITICI**

«... NULLA VIETA DI REALIZZARE IL MANTO STRADALE DI COLORE DIVERSO ... SE LA COLORAZIONE È ESEGUITA IN PASTA DI CONGLOMERATO ED È DIMOSTRATO CHE EVENTUALI ADDITTIVI NON NE ALTERANO LE CARATTERISTICHE FISICHE O MECCANICHE O SI OTTENGANO PRESTAZIONI COMUNQUE PARAGONABILI...»

DIVERSO È L'APPROCCIO SE IL FONDO STRADALE È REALIZZATO CON VERNICI... IN TAL CASO SI RIENTRA A TUTTI GLI EFFETTI NEL CAMPO DELLA SEGNALETICA STRADALE ORIZZONTALE E DI CONSEGUENZA TALE PRATICA È VIETATA.»

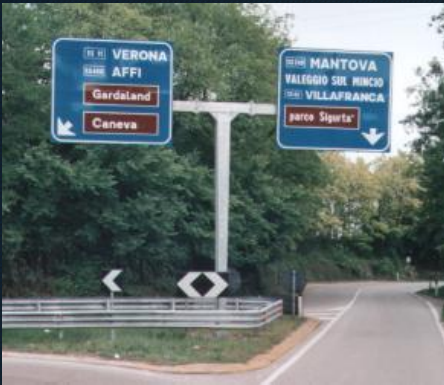
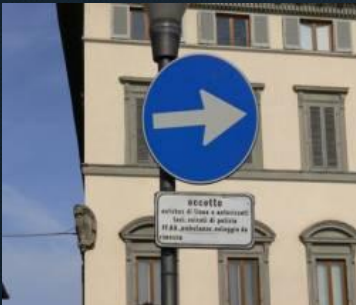
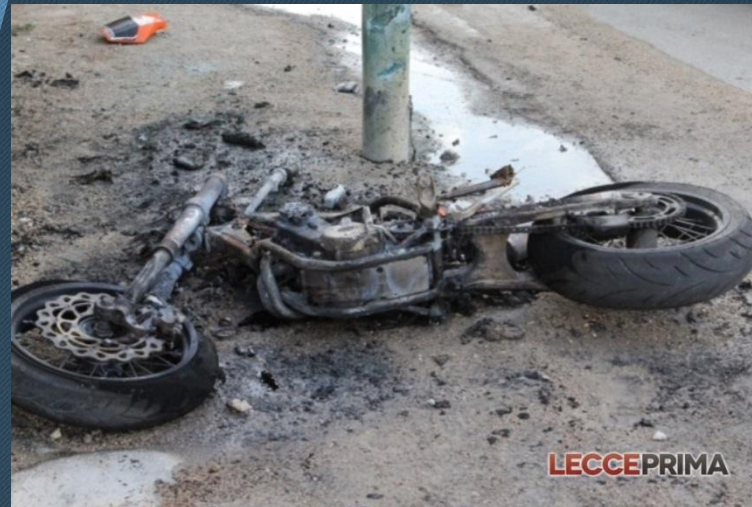
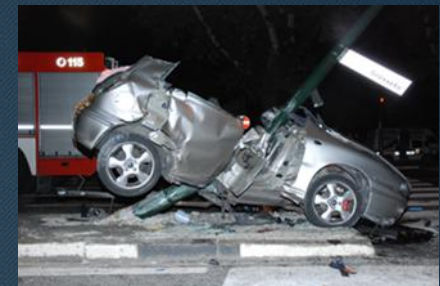
PALINE SEGNALETICHE

**TIPOLOGIA PREVISTA ART. 82 REG. C.D.S.
«... DEVONO ESSERE IN METALLO,... DEVONO
GARANTIRE LA STABILITÀ DEL SEGNALE IN
CONDIZIONE DI SOLLECITAZIONI DERIVANTI
DA FATTORI AMBIENTALI.»**

QUALE FATTORE DI RISCHIO COMPORTANO?

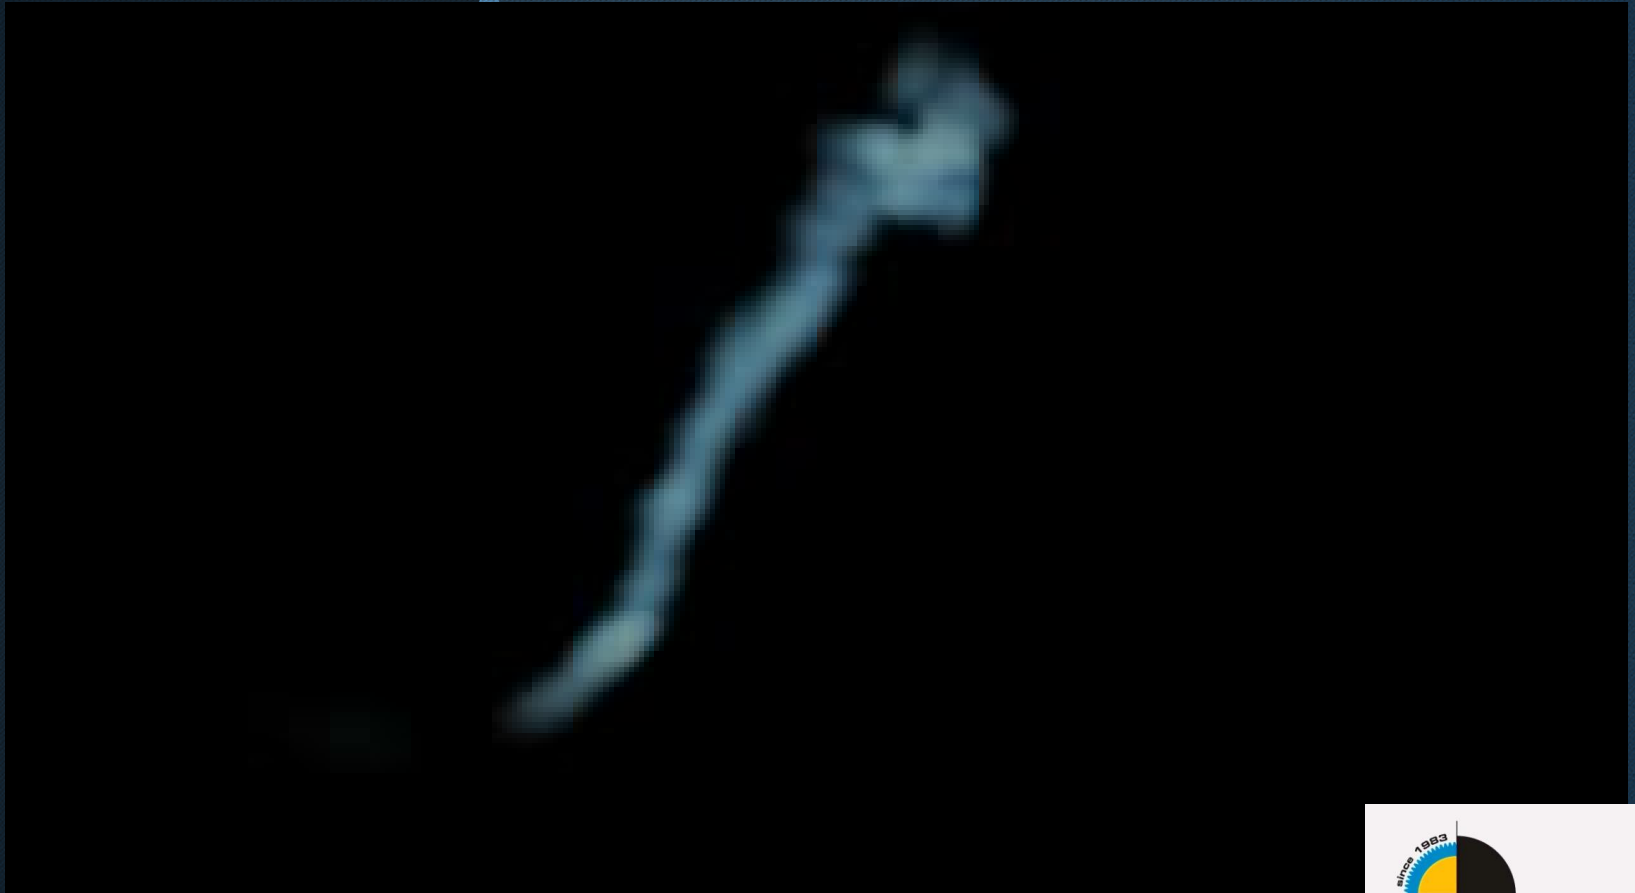
**LA NORMA EUROPEA EN 12767 PRENDE IN
CONSIDERAZIONE TRE CATEGORIE DI
STRUTTURE PER LA SICUREZZA PASSIVA:**

AD ALTO ASSORBIMENTO DI ENERGIA (HE)

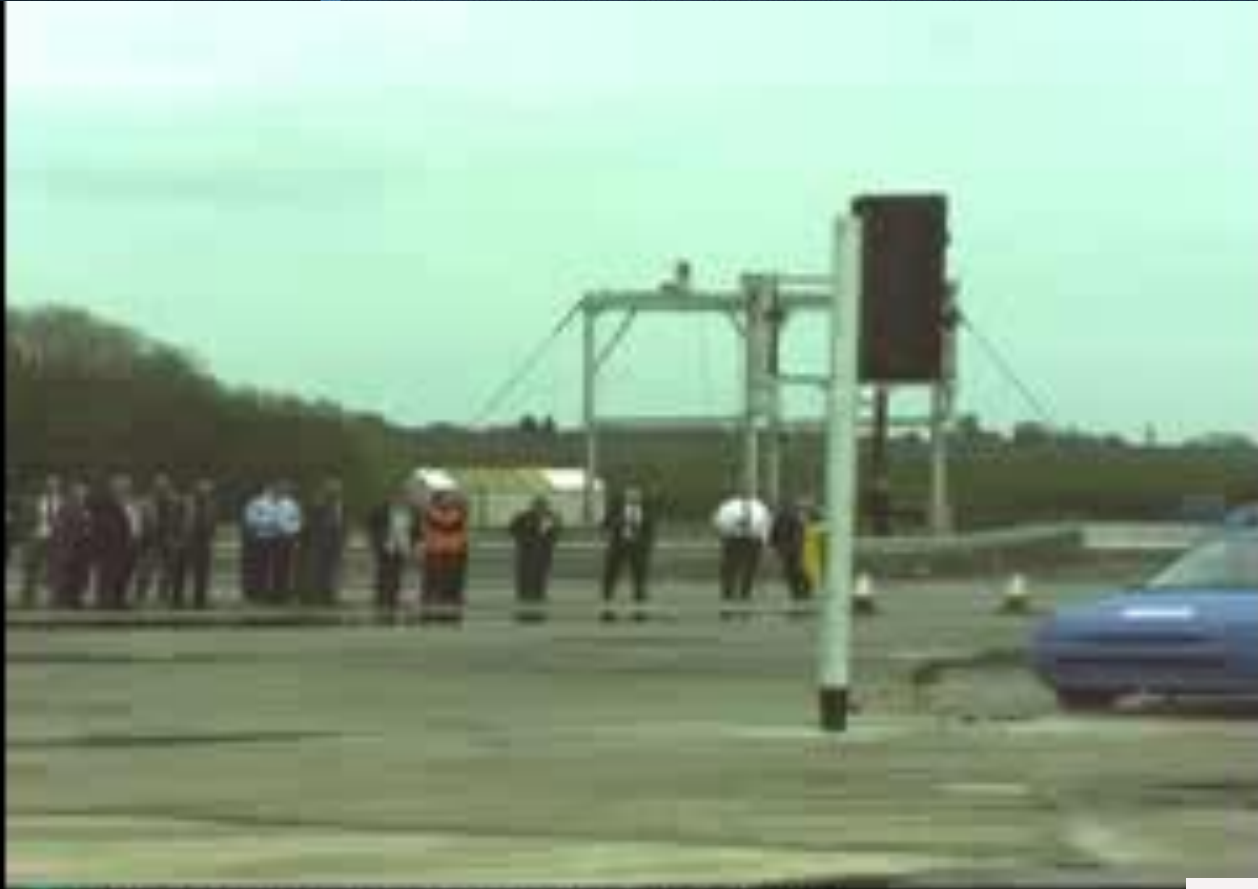
SENZA ASSORBIMENTO DI ENERGIA (NE).

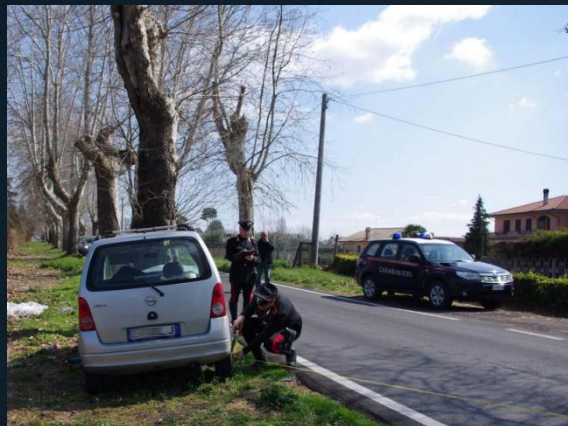
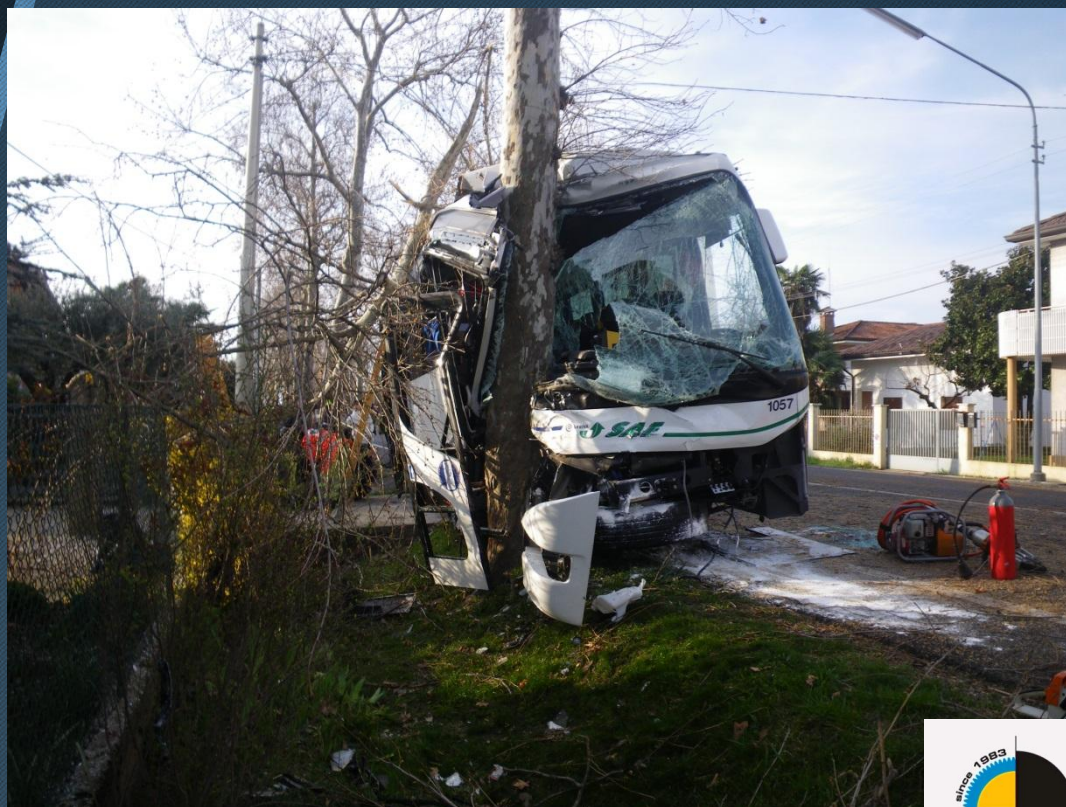
ALBERI A BORDO STRADA

**NEL 61% DEI CASI UN URTO CON UN ALBERO
COMPORTE MORTI O FERITI GRAVI**

REGOLARI O FUORI NORMA?

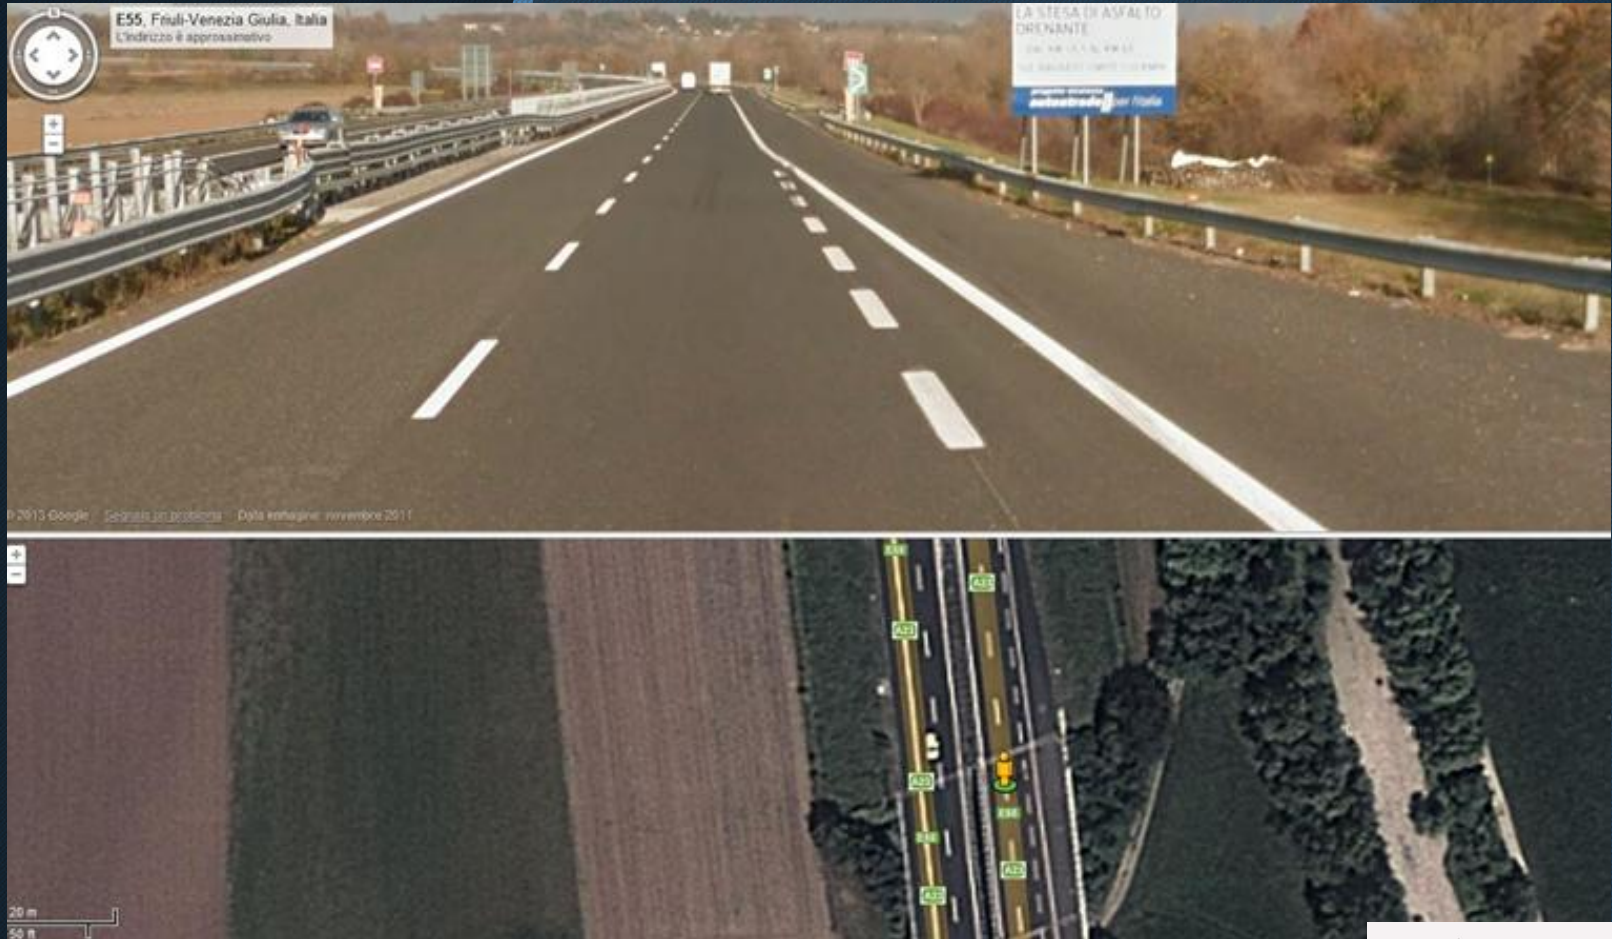
LUOGO

ANALISI DI UN CASO REALE

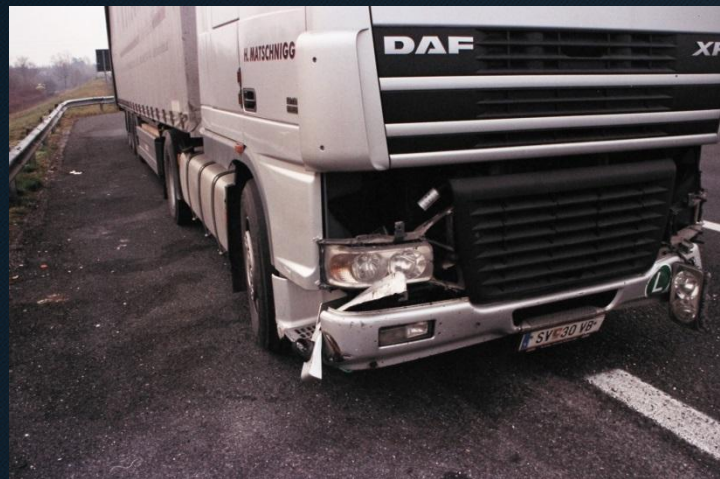
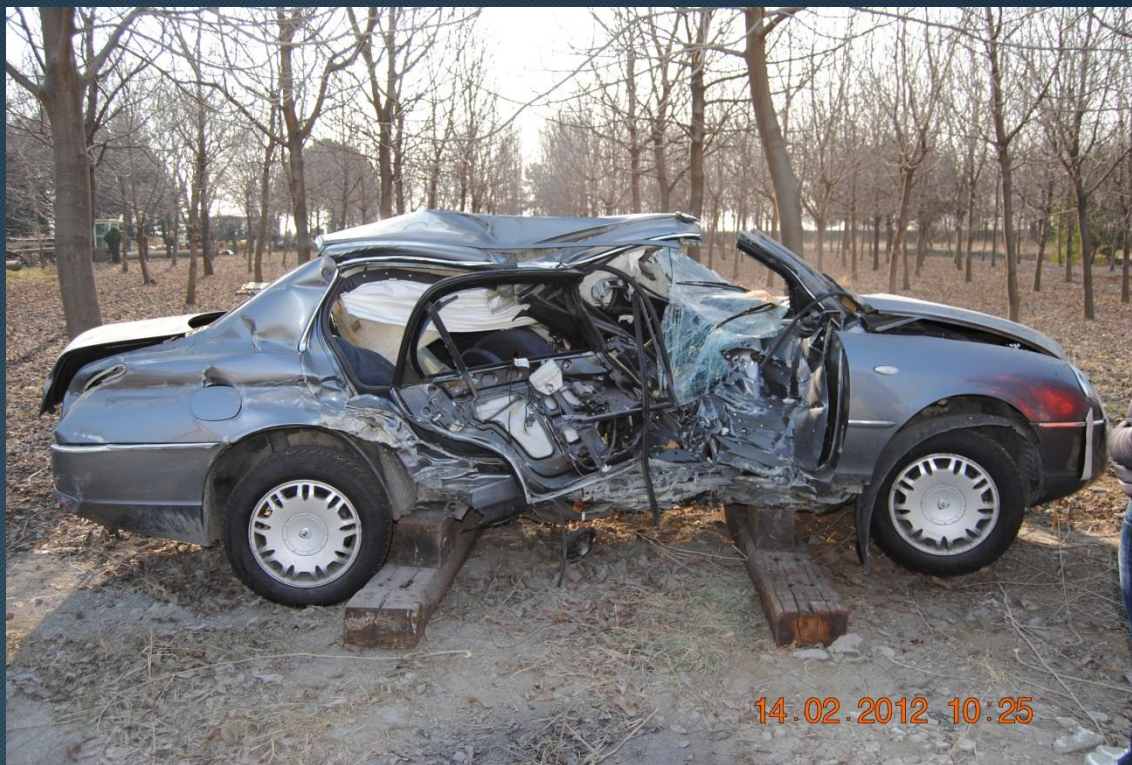
I MEZZI COINVOLTI

ANALISI DI UN CASO REALE

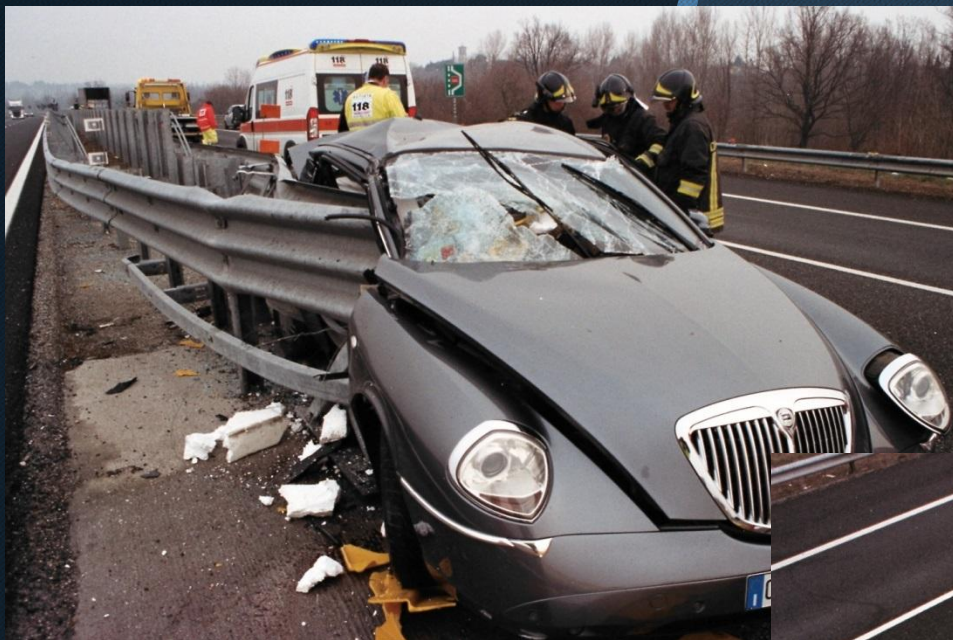
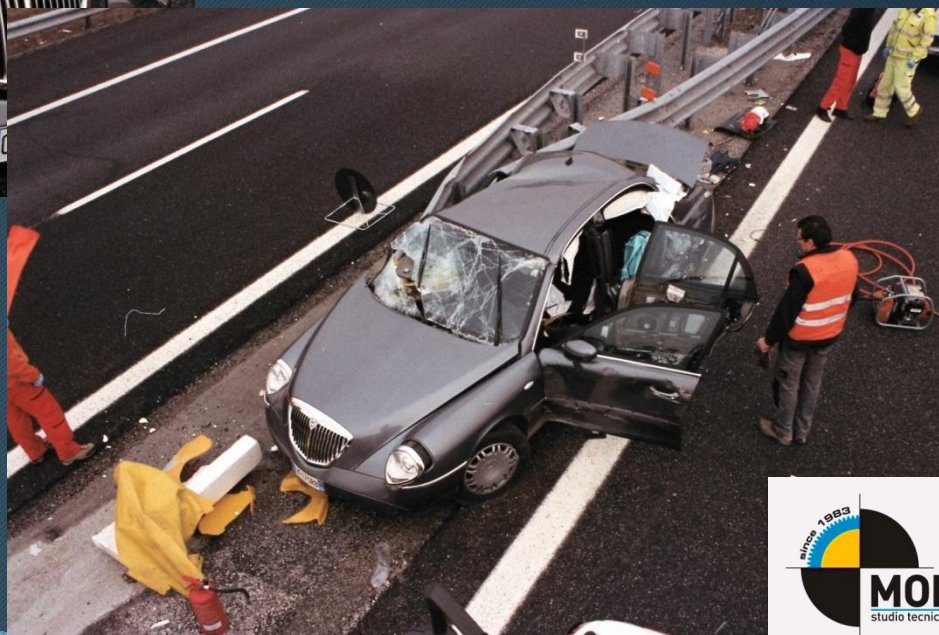
I DANNI RILEVATI AL VEICOLO COINVOLTO

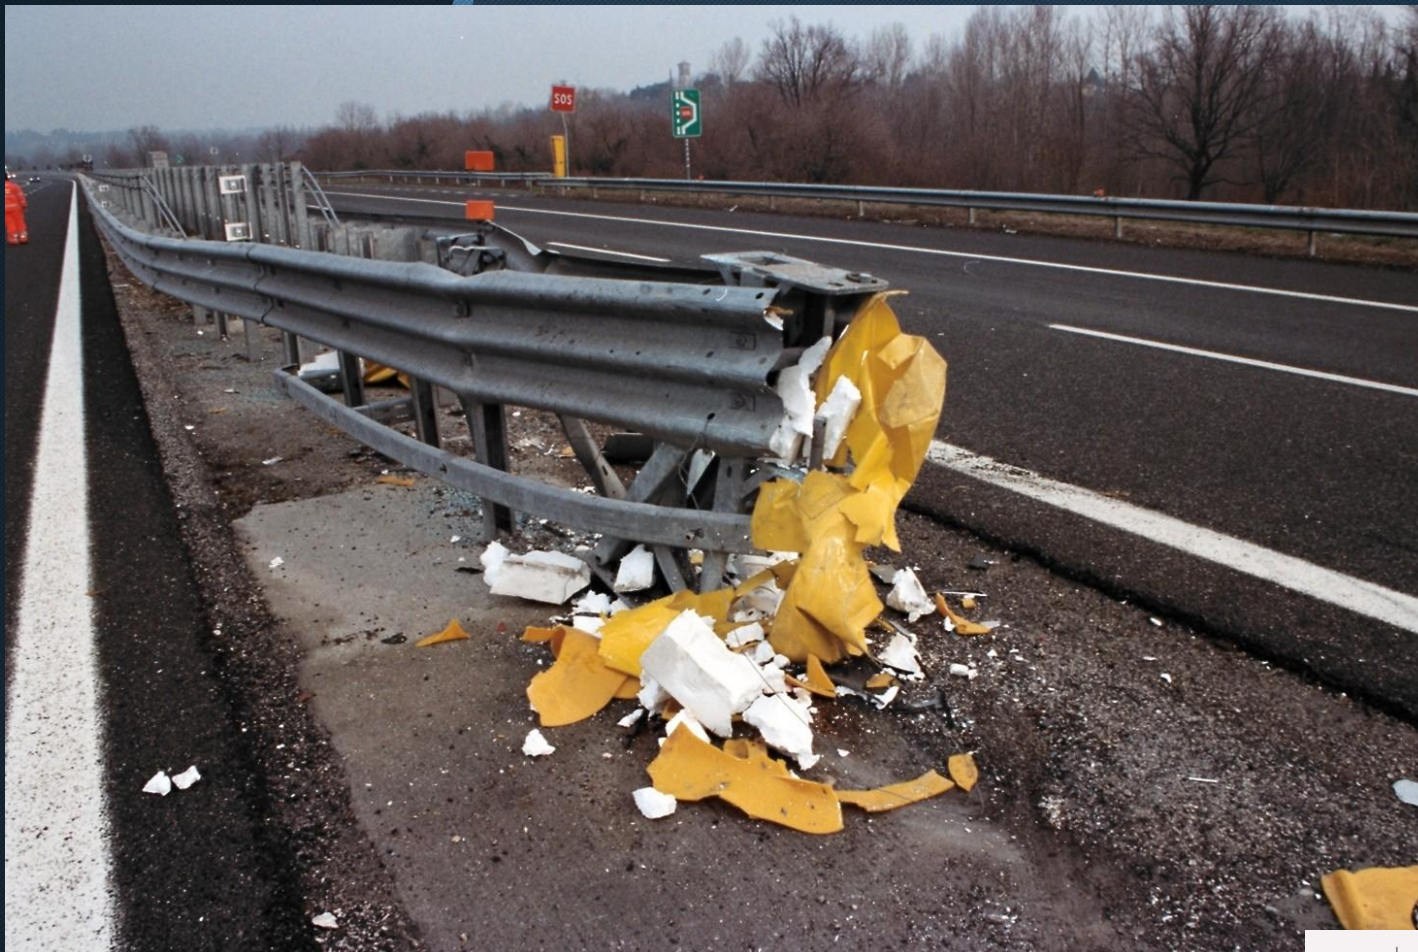
POST URTO- I DANNI ALL'OSTACOLO FISSO

LA BARRIERA NON ERA REGOLARE INFATTI I VARCHI STRADALI SONO PREDISPOSTI PER UN APERTURA SALTUARIA E NEL CASO IN CUI INVECE IL VARCO È APERTO, SI VENGONO A CREARE DIVERSI “PUNTI SINGOLARI”. DETTI PUNTI DEVONO ESSERE PROTETTI SECONDO QUANTO PRESCRITTO DALL’ART 6 DEL DM 21/06/2004. LA CIRCOLARE DEL MINISTERO DELLE INFRASTRUTTURE E TRASPORTI DEL 21/07/2010, CHIARISCE CHE COMUNQUE I PUNTI SINGOLARI DEVONO ESSERE PROTETTI MEDIANTE “DISPOSITIVI IN PARTE DIFFORMI” DA QUELLI CHE RISULTAVANO INSTALLATI, CURANDO IN PARTICOLARE LA PROTEZIONE DAGLI FRONTALI SU DETTI ELEMENTI STRUT

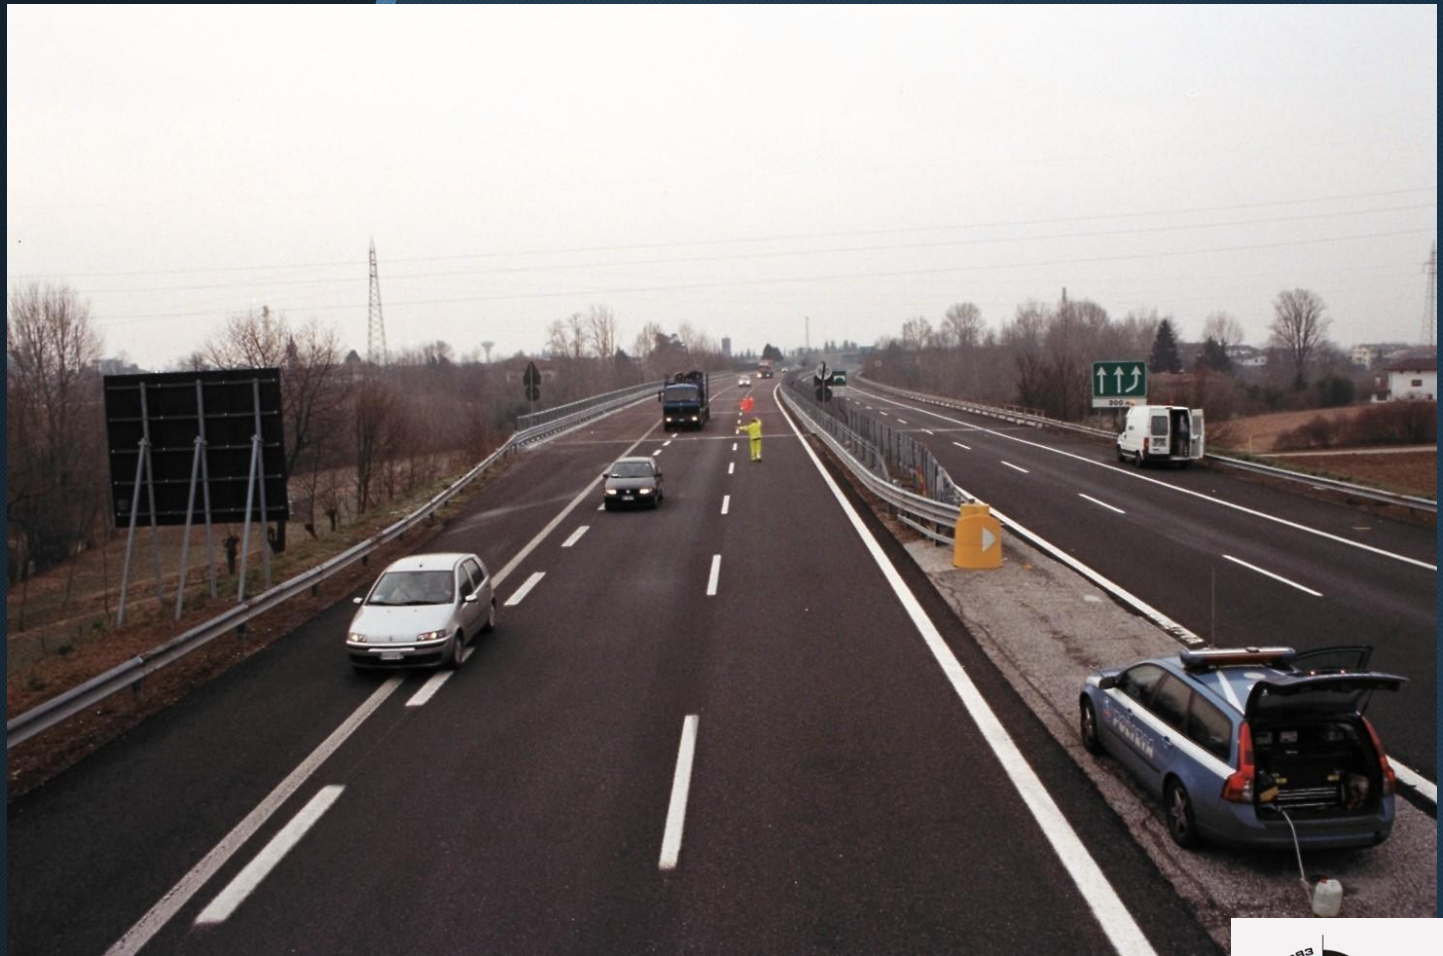
PRE- URTO- SITUAZIONE

ANALISI DI UN CASO REALE

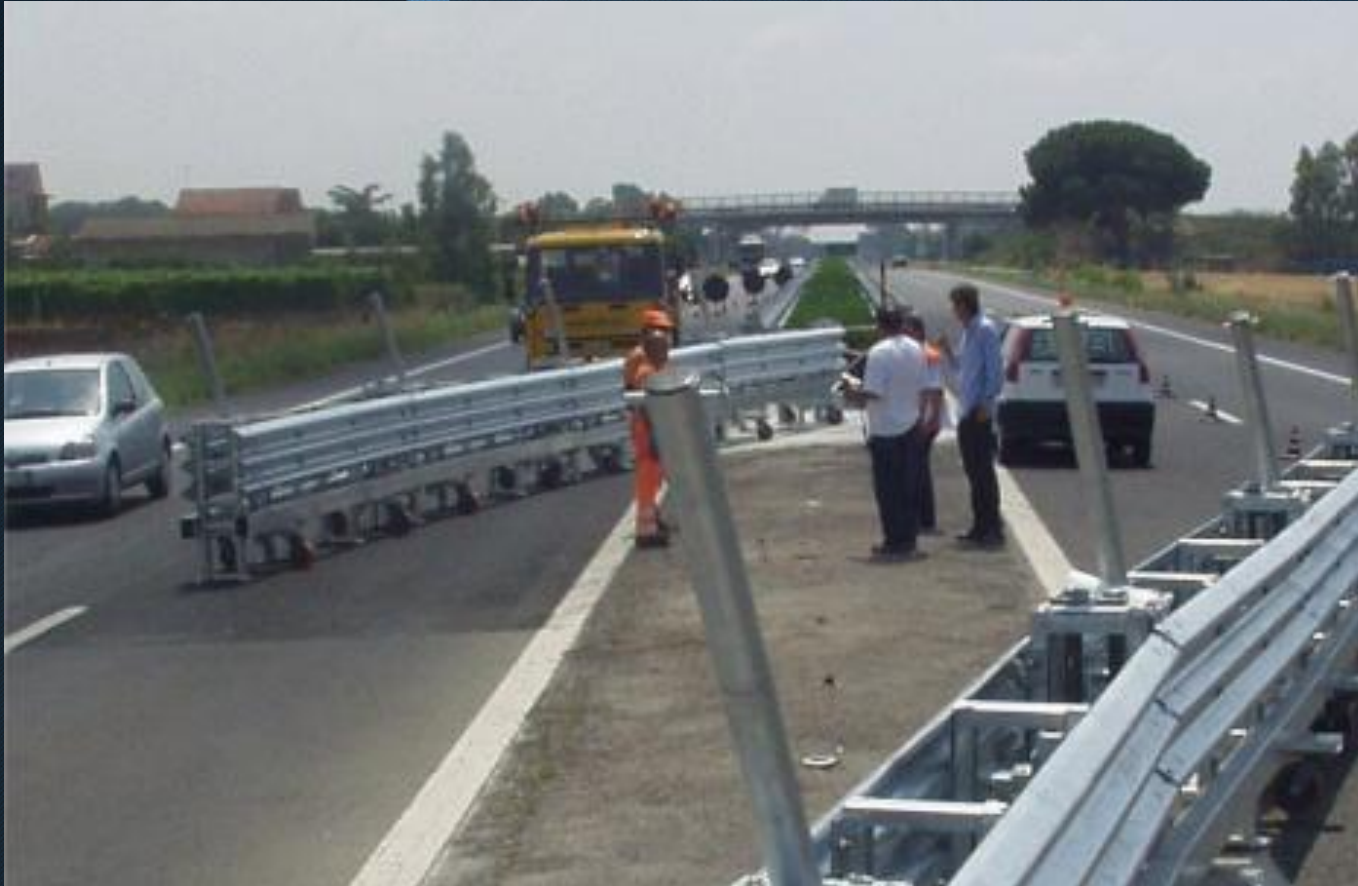
TIPOLOGIA DI BARRIERA INSTALLATA

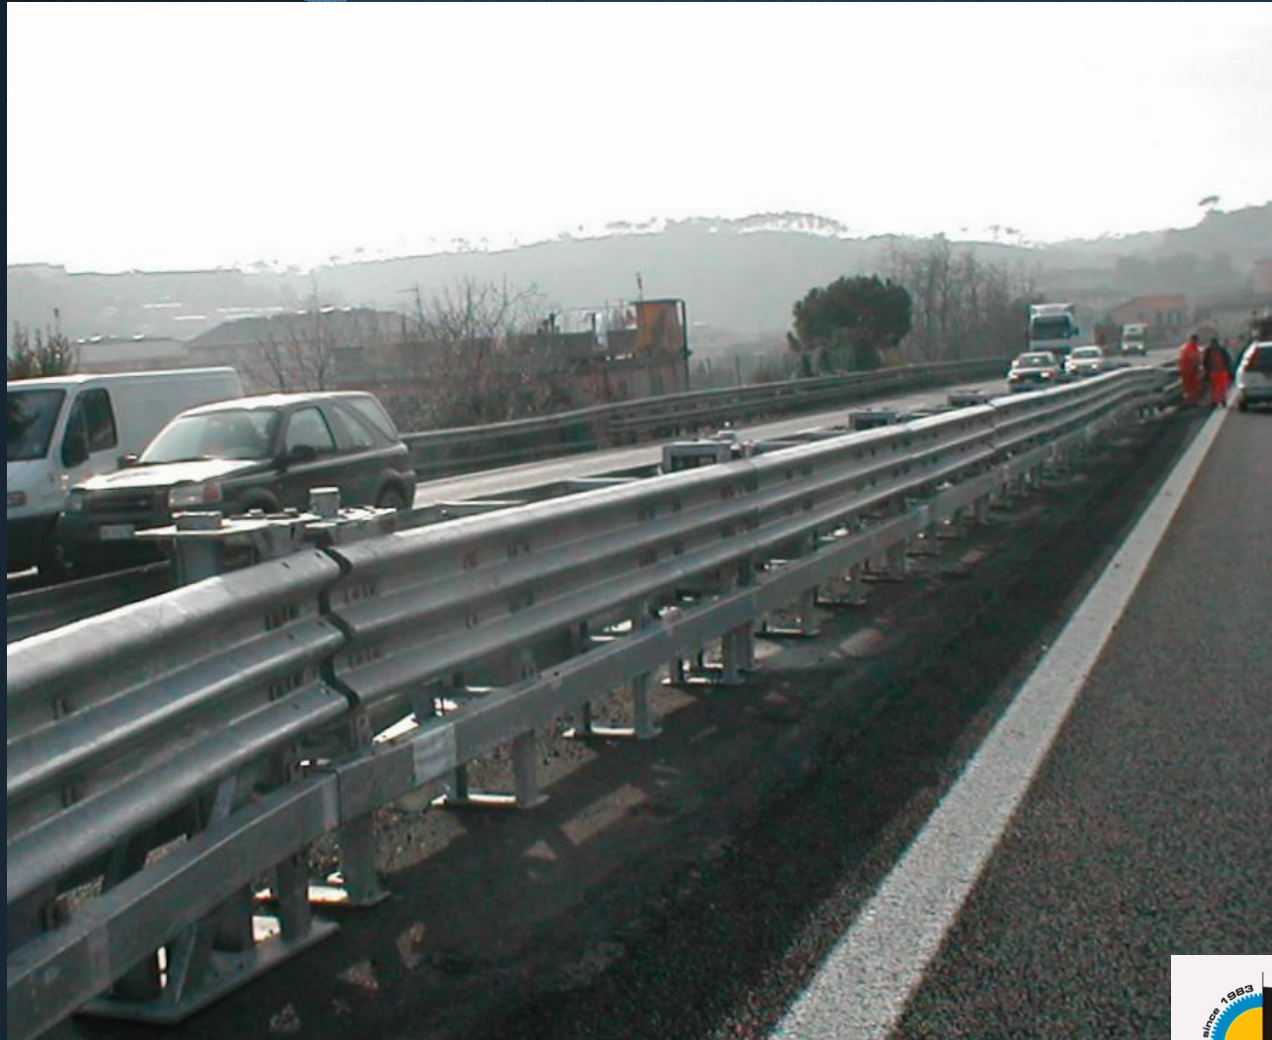
TIPOLOGIA DI BARRIERA INSTALLATA

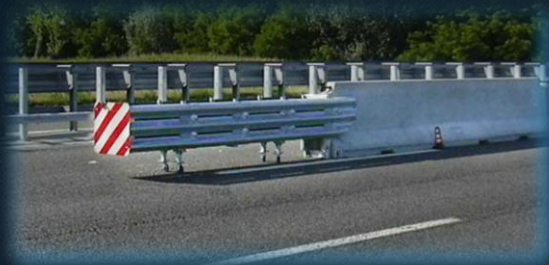
ALLA LUCE DI QUANTO ESPOSTO LA BARRIERA ERA O NON ERA REGOLARE?
